HISTORISCHE FASSUNGSABFOLGEN AUF EINEM MITTELALTERLICHEN FÜRSTENGRABMAL AUS SANDSTEIN

Untersuchung der Tumba
Gebhards XIV. von Querfurt und
Erstellung eines Restaurierungskonzeptes

Diplomarbeit

vorgelegt von
Steffi Hunger
Potsdam, 1. März 2007

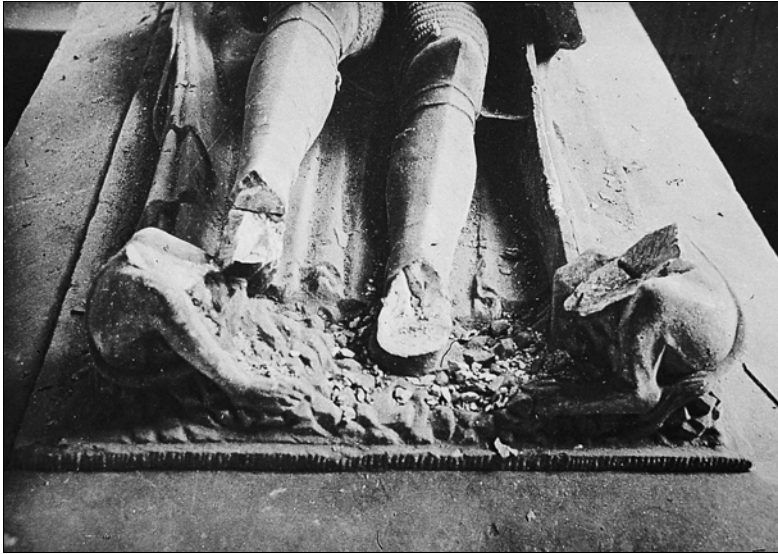
11. **1945** plünderten und beschädigten auf der Burg inhaftierte Kriegsgefangene Kirche und Tumba. Die Füße der Figur und die Konsoltiere wurden zertrümmert, jedoch 1946 vom örtlichen Steinmetzmeister Otto wieder geklebt (vgl. Abb. 4, Seite 26).¹²¹ Die Fenster der Grabkapelle wurden ebenfalls schwer beschädigt und blieben bis 1948 oder 1949 offen. Eine vorläufige Verbretterung wurde nicht vorgenommen, da einerseits Baustoffmangel herrschte, andererseits die Entwendung von Brettern und Nägeln seitens der Bevölkerung zu erwarten war.¹²² Augenzeugen berichten von „*fingerhohem Schmutz, Glasscherben usw. auf dem Denkmal*“.¹²³ Die Fenster wurden erst durch die Neuverglasung der Kapelle 1948 oder 1949 geschlossen.

*Abb. 4:
Beschädigung
der Konsoltiere
und der Füße
des Gisants.
Aufnahme von
1946.*

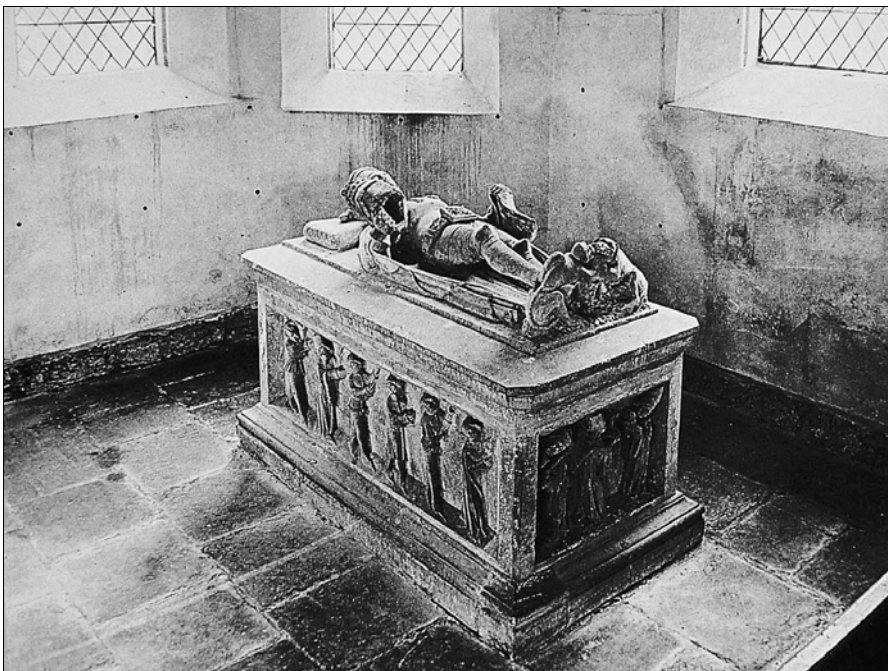
Abb. 5: Ansicht der Grabtumba Gebhards XIV. Aufnahme von 1960

Beim Vergleich des jetzigen Zustandes mit der 1960 entstandenen Aufnahme der Tumba (Abb. 5, Seite 26) kann ein Fortschreiten des Steinzerfalls am Sockel des Grabmals festgestellt werden. Dessen Profilierung zeigte sich 1960 noch weitgehend erhalten. Lediglich die unteren 10 cm waren von beginnendem Steinzerfall betroffen. Dieser Schaden hat sich heute auf die oberen Zonen der Sockelprofilierung ausgeweitet. Der fußbodennahe Bereich der südöstlichen Ecke des Tumbensockels ist heute stärker zugerundet als dies 1960 der Fall war. Es scheint, als könne das Fortschreiten der Schäden mit den 1969 verlegten Fußbodenplatten in Zusammenhang gebracht werden.

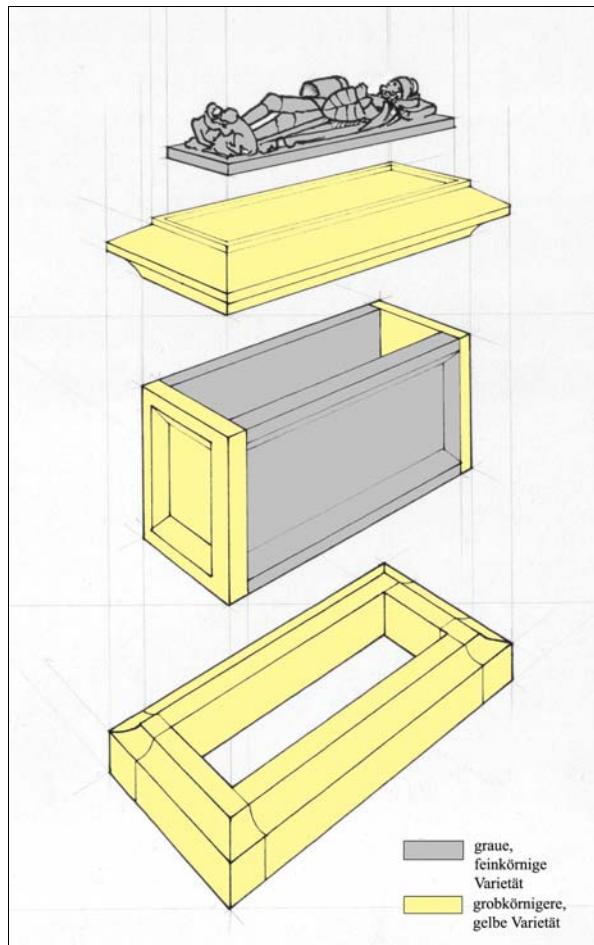
Abb. 8:
*Konstruktion der Tumba
 Gebhards XIV. und
 Varietäten des verbauten
 Buntsandsteins.*

Das Innere der Tumba ist hohl. Bei einem Blick mit dem Endoskop durch eine geöffnete Fuge war eine aus Bruchsteinen grob gefügte, starke Mittelsäule zu erkennen, die den Tumbendeckel in der Mitte abstützt und die Seitenplatten dadurch statisch entlastet. Die Stützkonstruktion hat keinen unmittelbaren Kontakt zu den Seitenwänden.

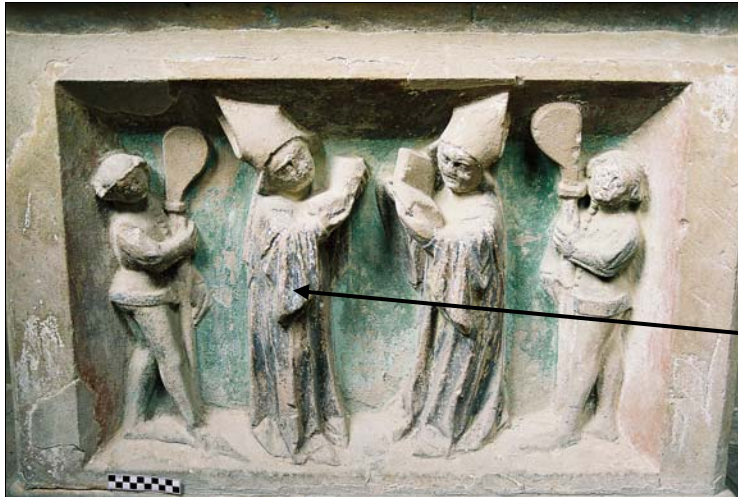
Abb. 9:
Das seitliche Relief am Kopfende (Westseite) der Tumba.
Erscheinungsbild zum Zeitpunkt der Farbuntersuchung. Unter
Resten einer steinfarbenen monochromen Fassung sind
polychrome Schichten zu erkennen.

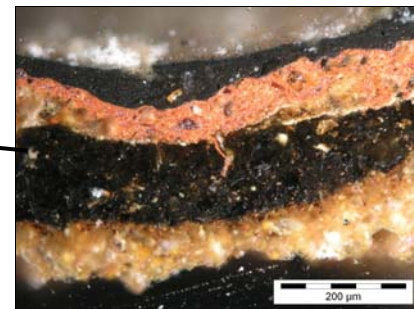
Abb. 10:
Querschliff der Fassungsprobe vom
Gewand des Bischofs.
(Interpretation und Erläuterung im
Anhang: Probe R 8, Seite 123 f)

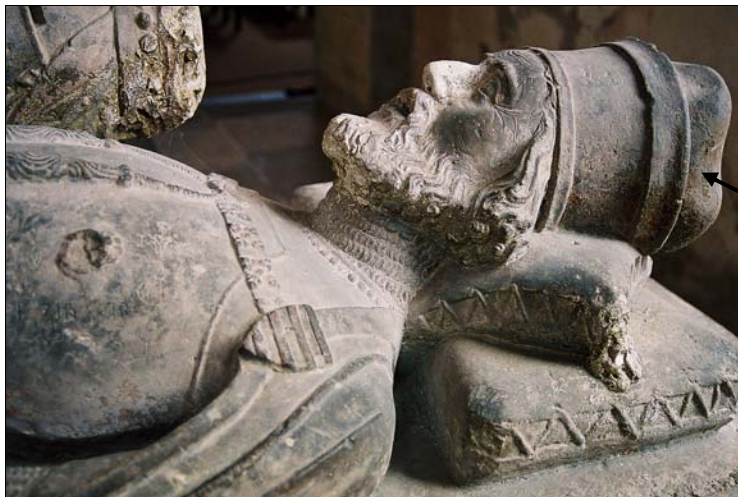
Abb. 11:
Der Oberkörper der Liegefigur.
Erscheinungsbild der Oberfläche zum Zeitpunkt der
Fassungsuntersuchung.

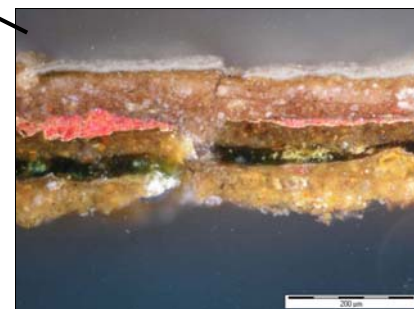
Abb. 12:
Querschliff einer Fassungsprobe
vom Fürstenhut. (Interpretation und
Erläuterung im Anhang: Probe G 7,
Seite 52 f)

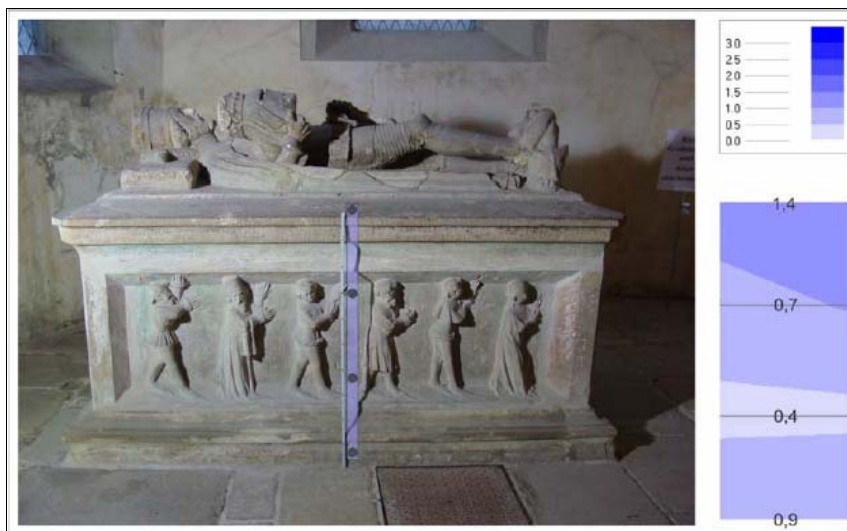
Abb. 32: Darstellung der Messergebnisse entlang der Messachse 1 an der südlichen Seitenwand der Tumba.
